Beszakadás foltozása meleg vulkanizálással

2020.02.06.

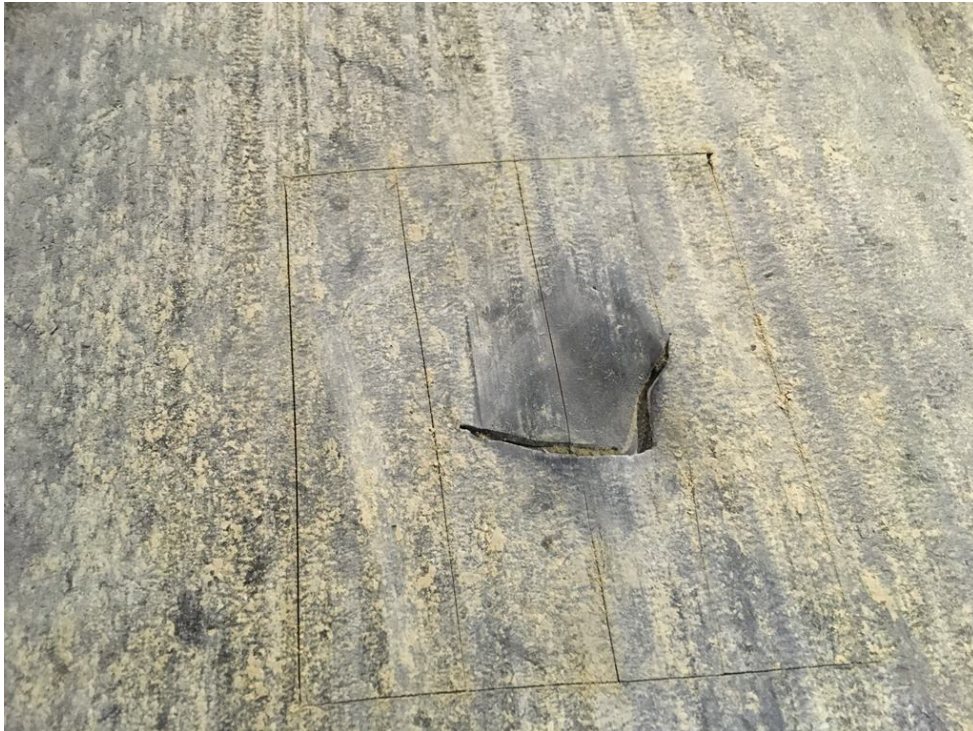
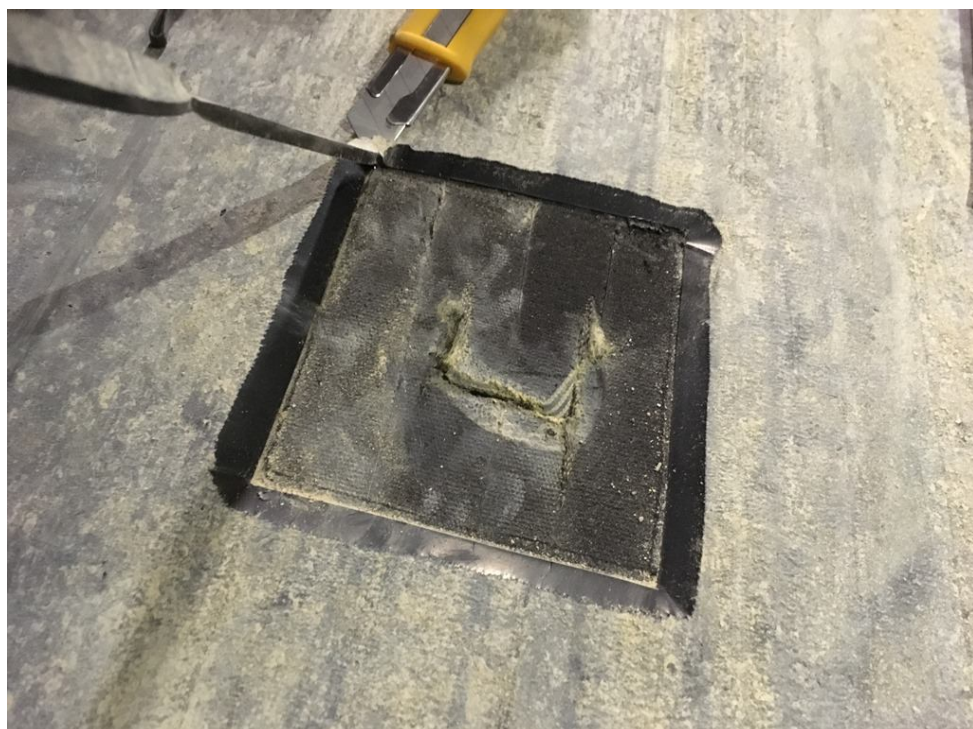
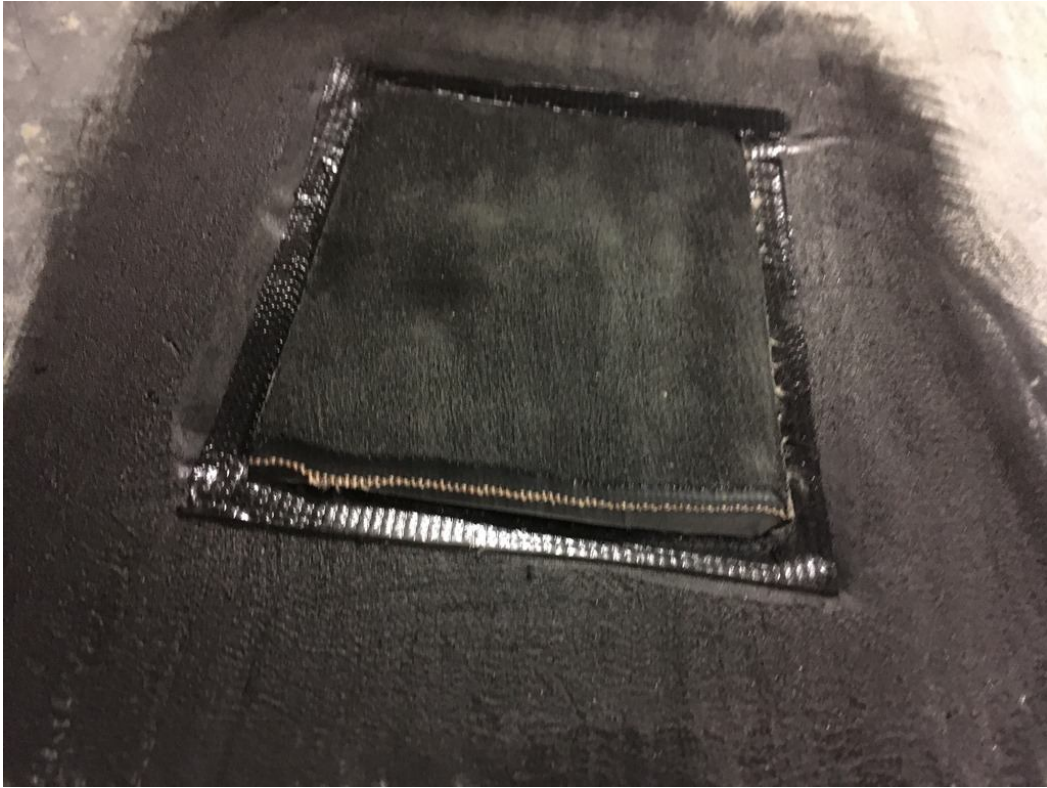
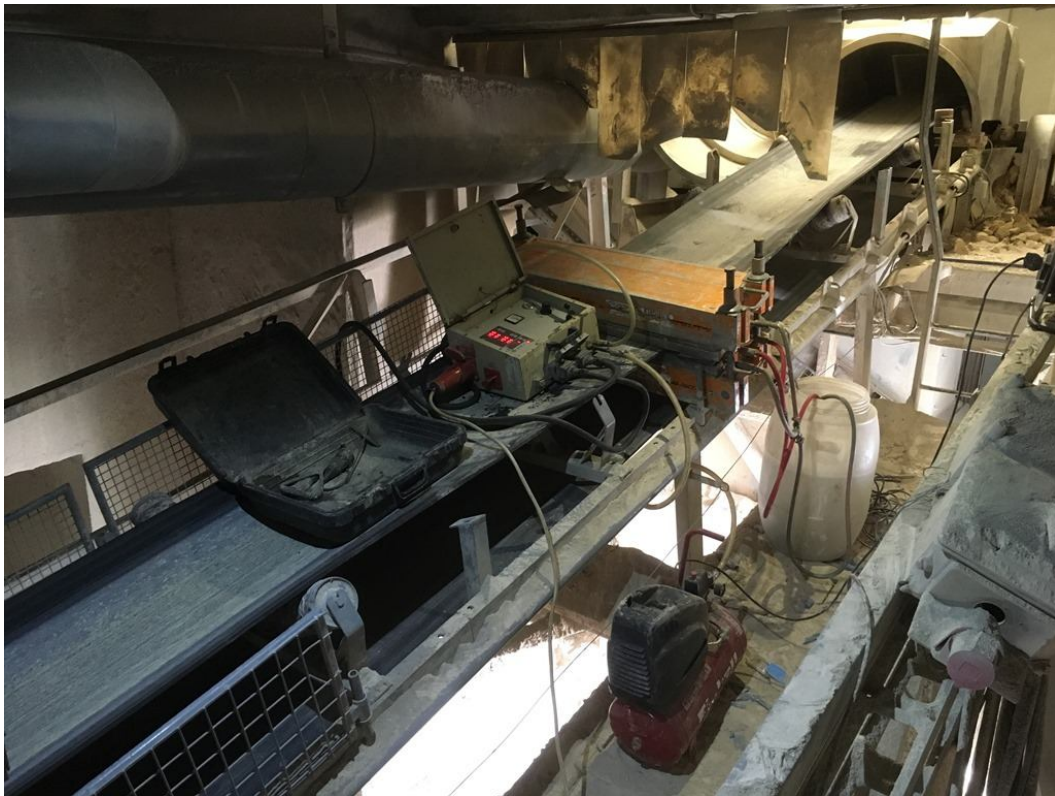
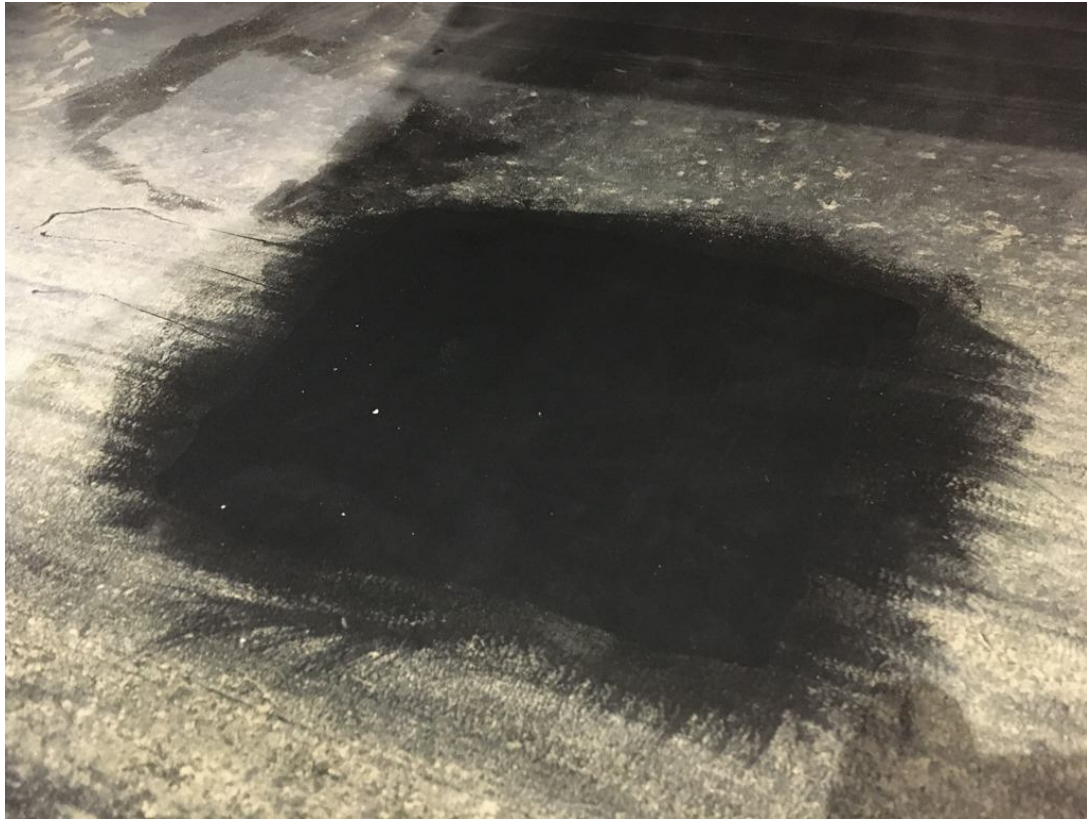
EP 400/3 4+2 Y típusú, 650 mm széles hevederen kb. 15 x 10 cm-es L alakú átszakadás keletkezett. A fedlap gumit a legfelső textilréteggel együtt a szakadás körül téglalap alakban eltávolítottuk, és egy textilbetétes hevederdarabot sütöttünk be a helyére.
